## **Efekt działania kompleksowej technologii z Próżniowym Odgazowaniem Osadu**

Poniżej zdjęcia próbek z oczyszczalni ścieków w Rynie przedstawiające zachowanie się osadu

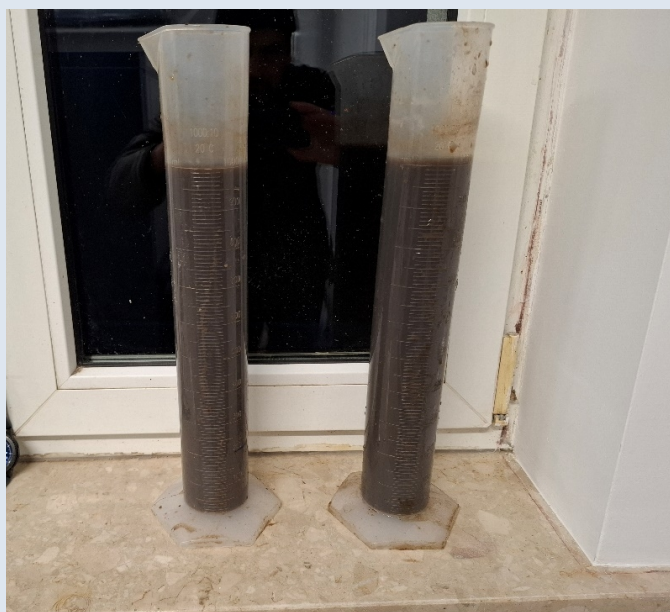
**Próbka po 30 min od pobrania**

- po prawej próbka bez technologii Próżniowego Odgazowania Osadu
- po lewej próbka z technologią Próżniowego Odgazowania Osadu

Próbka bez technologii POO (prawa) wykazuje typowe dla oczyszczalni zjawisko puchnięcia i wypływania osadu skutkujące możliwością utrzymywania ograniczonej ilości osadu w procesie i wrażliwością na zwiększone napływy szczególnie deszczowe i piki dobowe.

Próbka z zastosowaniem POO (z lewej) wykazuje wyraźnie eliminację typowego dla oczyszczalni zjawiska puchnięcia i wypływania osadu dzięki czemu możliwe jest utrzymywanie znacznie większej ilości biomasy w procesie oczyszczania i brak wrażliwości na zwiększone napływy szczególnie w czasie deszczów i dobowych pików.
